松江城下町遺跡 (南田町 134-1) 現地説明会資料

平成25年12月14日(土)
松江市教育委員会
公益財団法人松江市スポーツ振興財団

本調査地は、松江市南田町134-1番地に所在し、城山北公園線(通称大手前通り)の道路拡幅工事に伴う松江城下町遺跡の発掘調査です。

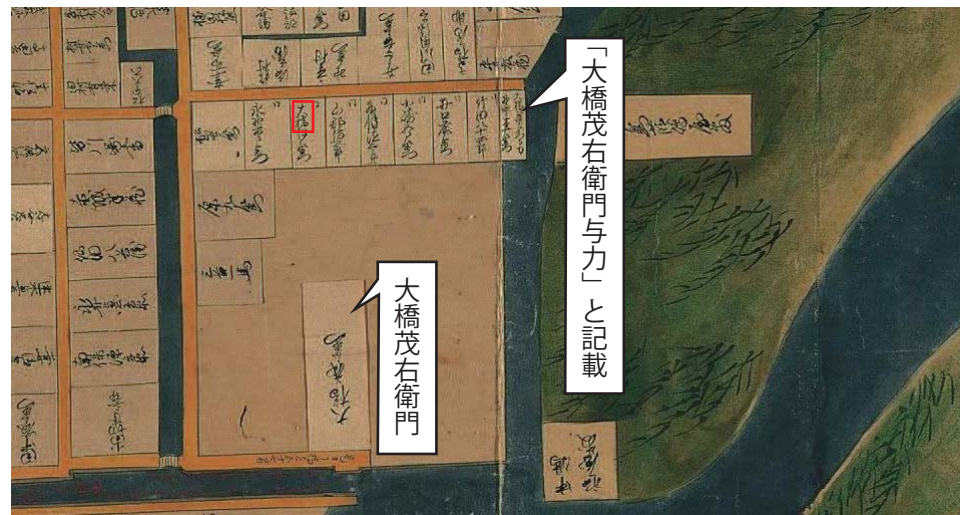
延享年間絵図(1745(延享2)年~1747(延享4)年頃) 島根県立図書館蔵

…今回の調査範囲

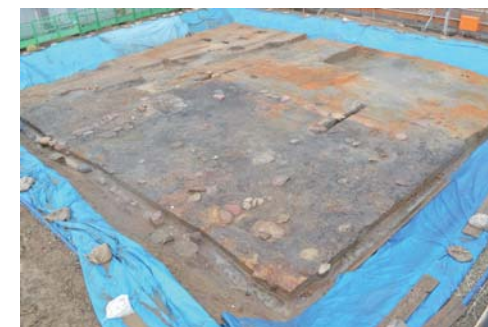
火災にあった礎石建物跡 *黒くなっている所が火災跡

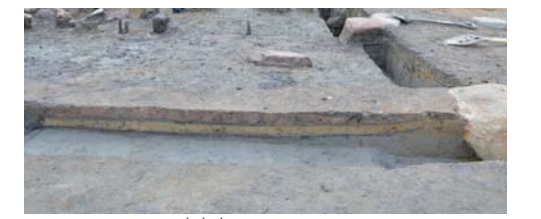
三和土検出状況

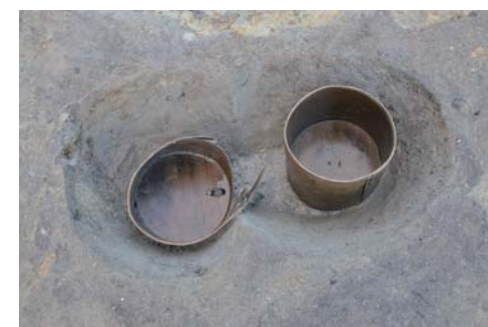
二つ並べて納められた桶
