埋蔵文化財課年報〈15〉

平成22年度

財団法人 松江市教育文化振興事業団

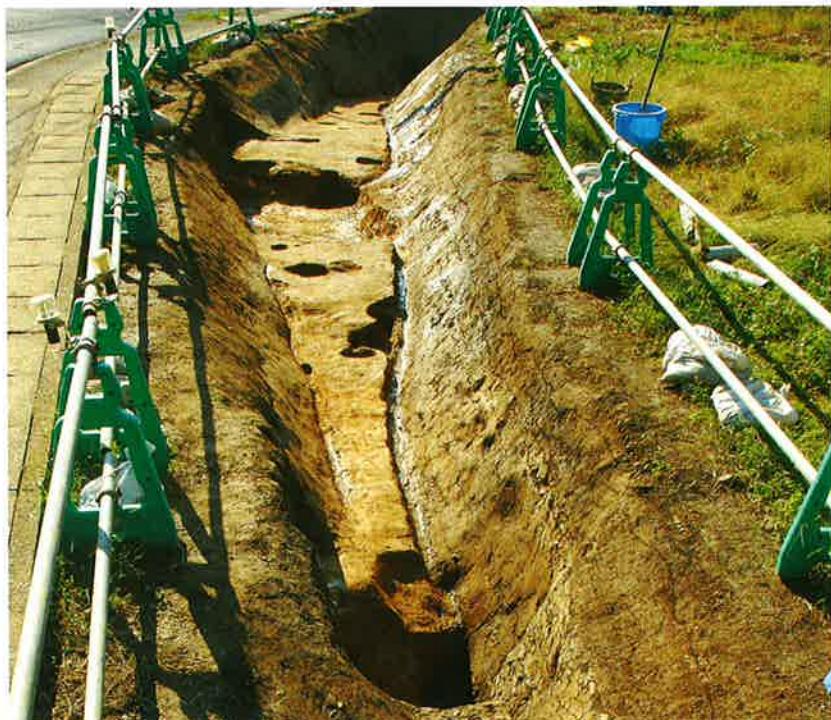
完掘状況 (東から)

第2遺構調査位置図面からは中世墓を検出した。調査範囲が限られていたため全容はわからなかったが、現状で幅1.1m、深さ0.83mを測る隅丸方形の土壙を確認した。埋土及び周辺から経石と五輪塔の火輪が出土地でいる。経石は一字一石のもので、墨書文字が風化したものが多く、「礼」、「門」など判読できたものは少なかった。五輪塔の火輪は、白色凝灰岩製のもので、その形態から15世紀頃のものと考えられ、この土壙も同時期に相当すると思われる。

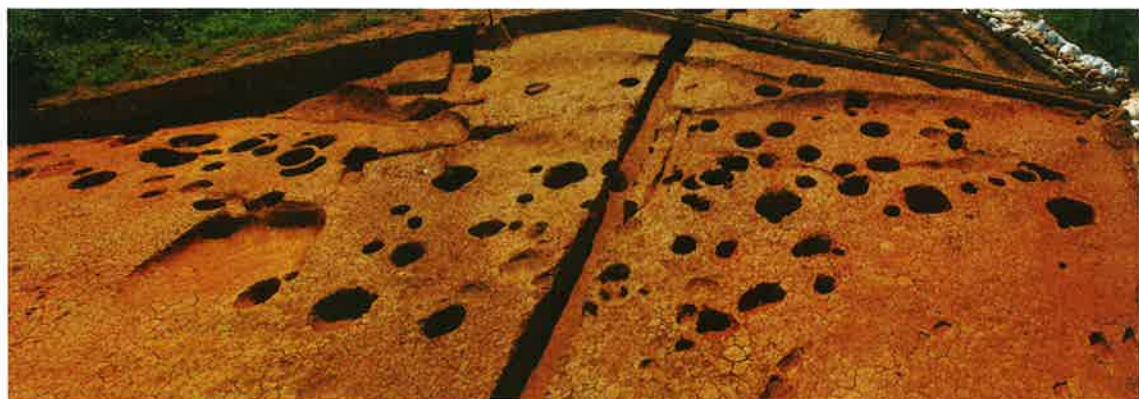
南西側完掘状況（東から）

調査の結果、掘立柱建物10棟、土坑8基、溝状遺構4条、自然流路3条、多数の柱穴を検出した。掘立柱建物跡は調査区北西側から西側に集中し、柱穴や周溝の検出状況から、狭い範囲に幾度も建替えが行われた可能性が考えられた。出土遺物から8世紀中頃または後頃から9世紀前半の集落跡である。

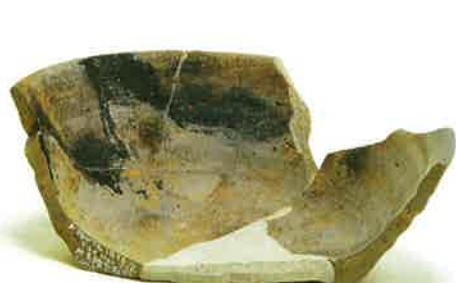
出土遺物・墨書土器

調査区内からは掘立柱建物跡と同時期の遺物が多く出土したが、なかには古墳時代の土器や近世以降の陶器が含まれ付近に同時期の遺構が存在する可能性が考えられた。出土遺物のなかで注目されるのは、須恵器の壊である。内面に油煙が、底部外面には墨書文字がみられ、壊を灯明具として再利用したものと思われた。壊は9世紀前半頃のものであり、墨書文字は解読できなかった。

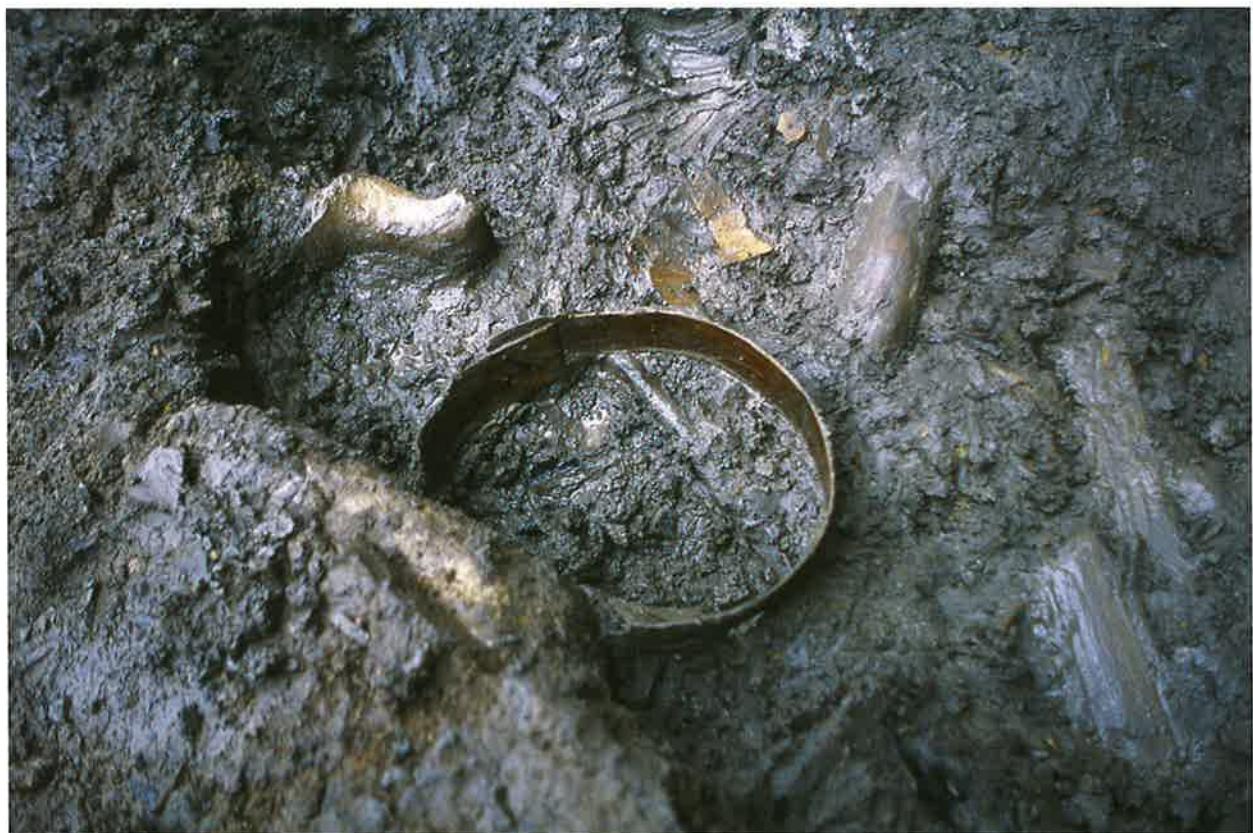
曲物出土状況

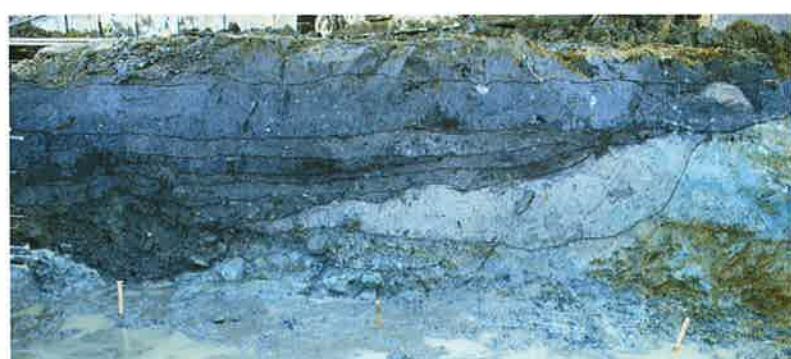
谷状地形の落ち込みと遺物包含層（北から）

本調査では、建物基礎の支柱部分（2.5m四方）となる計18箇所を深さ約1.5mまで掘り下げ、遺構・遺物の有無の確認を行った。その結果、調査区西側で谷状地形の落ち込みの肩部と弥生時代から中世にかけての遺物を含む土層の堆積を確認できた。調査区東側では、表土直下から地山が検出され、遺構がすでに削平を受けたものと判断した。

立会調査では、建物基礎である地中梁埋設予定範囲にあたる東西51.64m×南北1.5m（A区）、東西1.5m×南北43.5m（B区）、東西7.5m×南北1.5m（C区）、東西10.5m×南北1.5m（D区）の計4箇所の調査区を設け、深さ約2.0mまで掘り下げ、遺構・遺物の有無の確認を行った。その結果、3段に落ち込む谷状地形と谷部に堆積する縄文時代中期から中世にかけての遺物包含層と、ドングリの貯蔵穴1基が確認できた。出土遺物から谷状地形の各段の時期は、上層から1段目が奈良時代から中世、2段目が古墳時代前期、3段目が縄文時代中期から弥生時代にあたるものと推定される。ドングリの貯蔵穴は、谷状地形の3段目の落ち込み付近で検出されており、埋土からは堅果類とともに縄文中期の土器片が出土している。

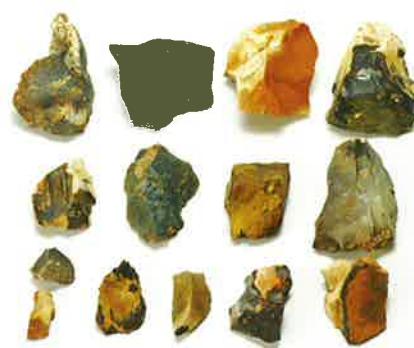
出土した玉髓

また、特筆すべき点として、本調査・立会調査を含め、弥生時代後期にあたる甕片とともに、非常に多くの玉髓が出土したことを挙げておく。縄文～弥生時代において、黒曜石・サヌカイトが入手困難な場合に石材の供給地開発をすることがあり、その時期には玉髓が一般的な石材となる。このことから、付近に玉髓の岩脈が存在したか、あるいは石材の供給地があった可能性がある。

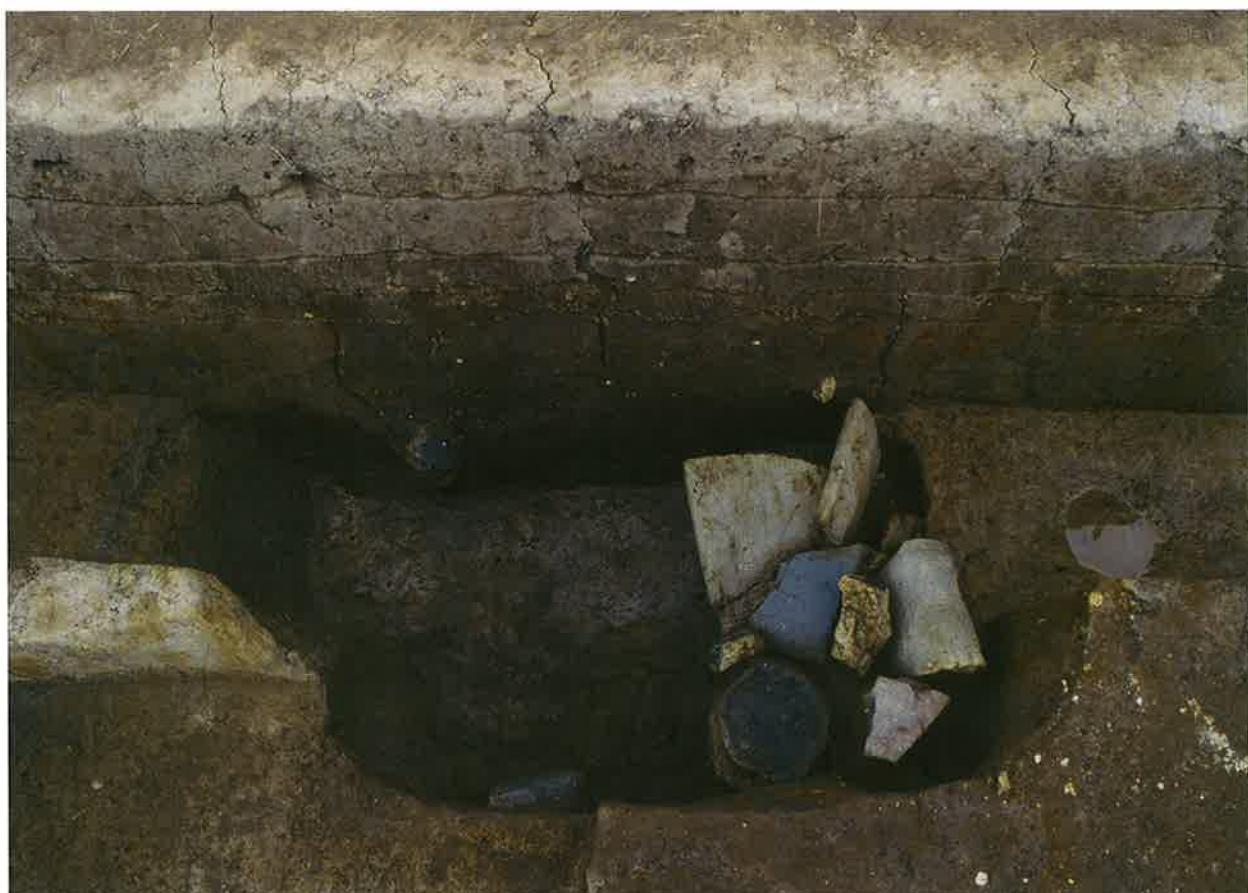
土坑半裁状況

その他の結果として、参道脇で土坑1基を検出した。土坑の平面プランは一辺74cmの隅丸方形で、深さは54cmであった。半裁した断面を観察すると径16cmの柱痕が明瞭で、2回に分けてつき固められた埋土の間には瓦片が10数点敷かれていた。この土坑に対応する土坑は検出されなかっただため、建物を構成する柱穴では無く、旗竿等を据えた跡と推定された。

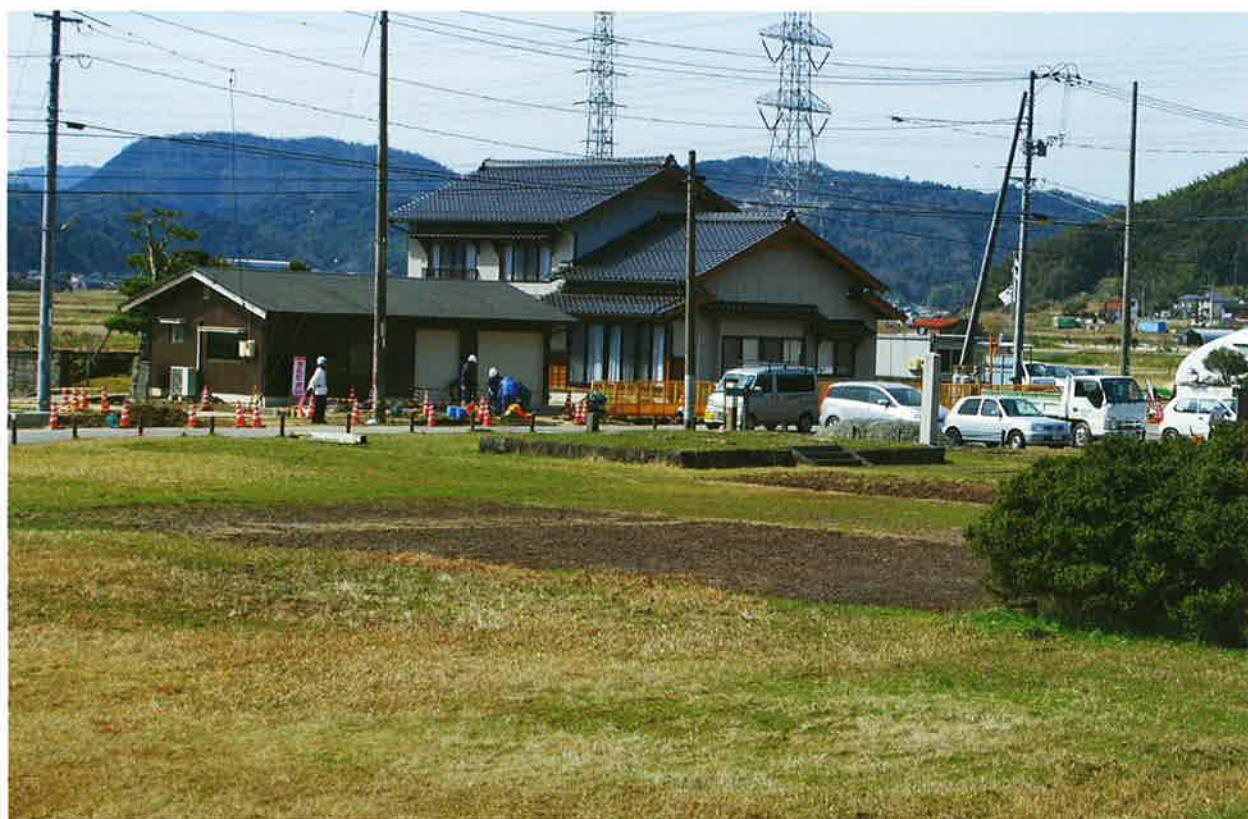
国分寺跡と調査地（手前の石壇が国分寺の南門跡、奥が調査地）

県道八重垣神社竹矢線の拡幅に伴う発掘調査である。本調査地は出雲国分寺跡の南西側に位置し、県道を挟んで北側に南門跡が、また調査地東隣には天平古道が存在する。本調査はトレンチを東西2ヵ所（西側：1区-15.0×1.7m、東側：2区-8.0×1.7m）に設定して行った。

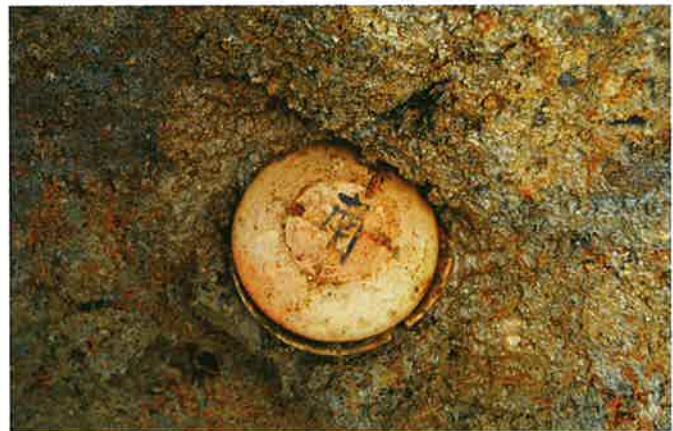
地鎮に使用された「南」と墨書きの土師質皿

表土をわずかに剥ぎ取った、標高1.8mで蓋を持つ水路が検出された。調査区北縁に沿っており、東西長10.3m、幅0.25m×深さ0.25mを測り、西側に傾斜を持っていた。石材は、蓋部分には来待石、側板と底部には荒島石が使用されていた。また、水路より北側において拝み状に2枚重なった状態で土師質皿が出土した。上面の皿の底部には「南」と墨書きされていた。この遺物の出土地点は、調査区北側の屋敷地から見て南側に位置することから、北側の屋敷地に伴う地鎮に使用されたものと判断している。

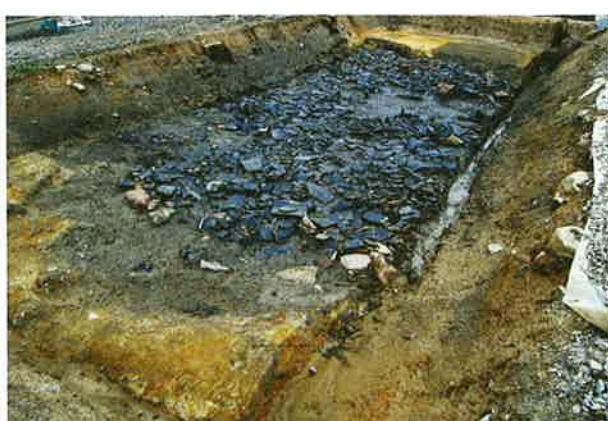
検出した瓦溜り2（南西から）

標高1.5mで検出した遺構面である。検出した瓦溜りの規模は、上端部東西約9m・南北幅約3.5m・深さ最深部0.5mを測り、調査区内のおよそ7割を占める範囲で検出された。検出された状況から、南北へとさらにひろがりを示し、皿状に掘り込まれていた。また、瓦溜りの両側周縁部では木杭列が見受けられている。瓦溜りの中から出土した遺物は、丸瓦・平瓦・棧瓦（瓦総重量：2t）のほか、19世紀前半～明治にかけての陶磁器片である。出土した遺物の中でも在地の焼き物である布志名焼・片口については、底部裏側の高台内に「天保八年 臺所 小柳」（1837年 台所 小柳）と墨書きが見られ、片口を手に入れた時に書かれたものであるかは定かではないが、在地の焼き物の流通を考察する上で年代を示す貴重な遺物であると思われる。出土した遺物の年代などから、幕末から明治にかけての屋敷解体に伴う一括廃棄土坑であると考えている。

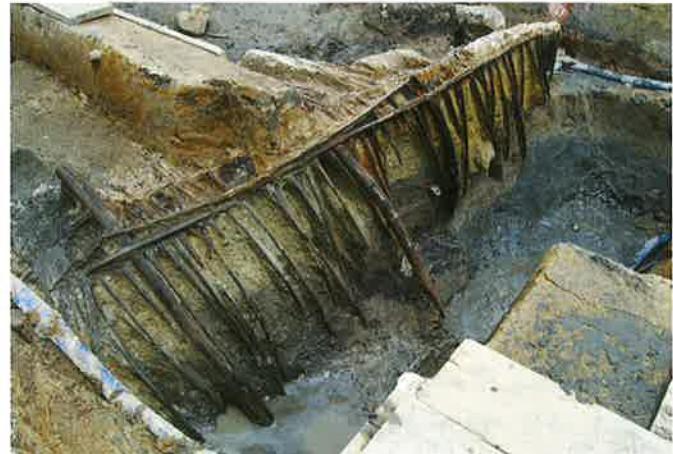
検出した竹組遺構（南東から）

標高0.75~0.9mで検出した遺構面である。この遺構面において、竹組を4箇所検出している。竹組は、直径2cm程度の竹を使用し、2~3段の格子状に編んである痕跡がうかがえた。

また、長いものでは、長さ2mの竹を使用し、杭で補強されているものの、一部西側へなぎ倒された状態で検出した竹組もあった。（竹組が機能を終え、新たに造成される段階においてなぎ倒されたものであろう。）

これらの竹組は、柵や竹垣などの遮蔽物と思われ、表口から屋敷までの間の空閑地に設けられていたものではないかと考えられる。

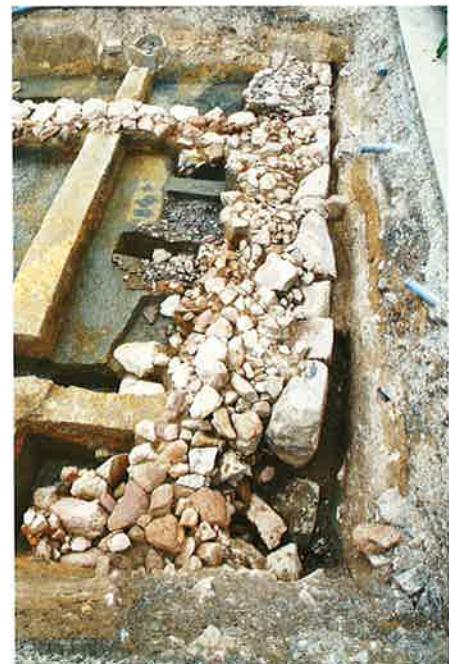
埋まっていた外堀石垣（南から）

調査区東隣に流れる米子川は、江戸時代の松江城（城郭）の外堀に比定される人工河川である。現在の川幅は約13mだが、江戸時代の松江城下町絵図によると、川幅19間（36m）であると記されており、現在よりもかなり幅広な河川であったことがうかがえる。外堀石垣は、現在の米子川西側護岸の4.5mも奥側から発見され、標高1.2～1.3mで石垣天端を検出している。石垣は、調査区内東端、南北方向に10mの規模で検出され、さらに南北方向へのびていく様相であった。石材には大海崎石を使用し、石垣の面は米子川に沿って東向きに据えられていた。また、川に対面する面には鑿工具による削り加工が施され、丁寧に仕上げられていた。

現在は地下保存が決まり、そのまま埋め戻されているが、埋め戻しの前に一部を断ち割って構造調査を実施している。この調査によって、石垣の構築手順がわかつてきた。まず、基盤である自然堆積層（灰色シルト質細砂）の上に、石垣の沈下防止と排水のためにウラジロ（シダ植物）を敷き詰め、その上に、栗石を置き、さらに桐木を2本並べていた。桐木については樹種同定・年

代測定を行ったところ、エノキとクスノキを使用し、1623～43年（元和9～寛永20年）頃に切り出された木材であることがわかった。そして、胴木の上に根石を据え、裏込石を入れていた。その後、さらに石垣を2段ほど積み上げ、合計3段の積み上げで構築されていた。大海崎石の剥離片が付近に見られることから、当地で石垣の表面を鑿工具で加工し、積み上げを行っていた可能性がある。また、堅固に積み上げられた石垣だが、湿地に造られた影響か改修された痕跡も確認している。

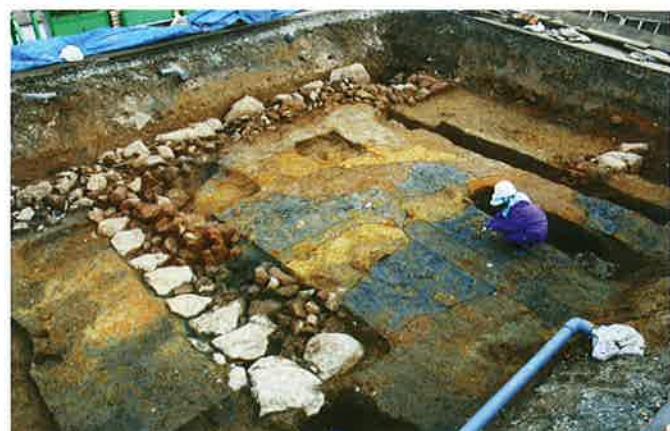
検出した基壇状石垣（北西から）

標高1.2～1.3mで石垣の天端を検出し、一段の石垣を確認した。検出した石垣の規模は、東西2.5m・南北3.7mを測り、石垣北西を直角とし、L字状に検出している。南北列の石垣はさらに南側へと続く様相である。ただし、南北列の部分では一部、石垣の抜き取り痕跡が認められた。

基壇状石垣と外堀石垣との関連性は、外堀石垣の断ち割り結果や裏込石の詰め込みの状況から、外堀石垣の3段目を積み込む段階とほぼ同時期に構築されたものと思われ、一連のものであると考えられる。

また、この面より下に石垣がないことから、検出した石垣は根石であると判断した。根石の下から胴木は検出されなかった。裏込石が石垣よりも高い位置で検出されていることから、おそらくもう一段は石垣が積み上げられていたのではないかと推察する。基壇状石垣の内側では盛り土の変化が見受けられたが、基壇に伴う建物痕跡は、上層の学校の建物基礎などの攪乱により消失していたため、検出されていない。

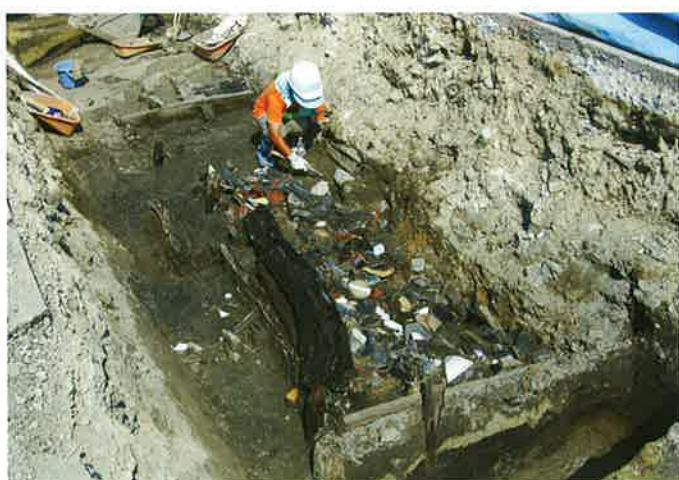
SK03遺物出土状況と木枠遺構

調査区の中央から検出した土坑（SK03）は、2.8m×1.0mの範囲から陶磁器類や素焼きの焰焰や七輪、木製品、瓦が大量に出土し、わずかながら食物残滓も確認した。幕末頃の廃棄のための土坑と考えられる。

木枠遺構はSK03の下から検出している。規模は東西長3.6m×南北長1.65m以上（推定）を測る。形状は長方形を呈し、上下2枚の板材を平釘（船釘）で繋ぎ、楔形の木片（埋め木）で釘穴を塞いでいる痕跡を確認している。このことから、この2枚の板材は船材が転用されたものと判断している。板材の内外ともに木杭を打ち込んで板を固定し、継ぎ目の構造が頑丈であることなどから、貯水遺構や、或いは水の浸入を防ぐために造られた遺構の可能性もある。また、板材の継ぎ目部分の外側には、扇形や菱形の模様などの彫刻の施された木材が使用されていた。木枠遺構と土坑（SK03）の関連性については、本来は別の目的で利用されていた木枠遺構であったが、最終的に廃棄土坑として転用されたものと考えている。

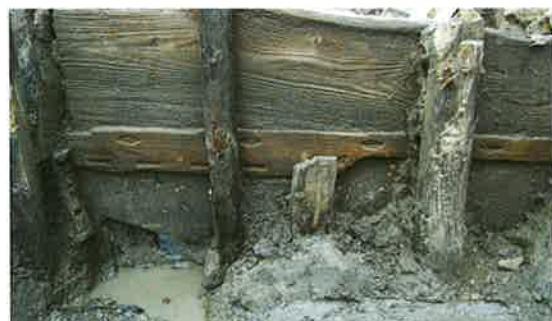
板材の継ぎ目部分に彫刻の施された木材

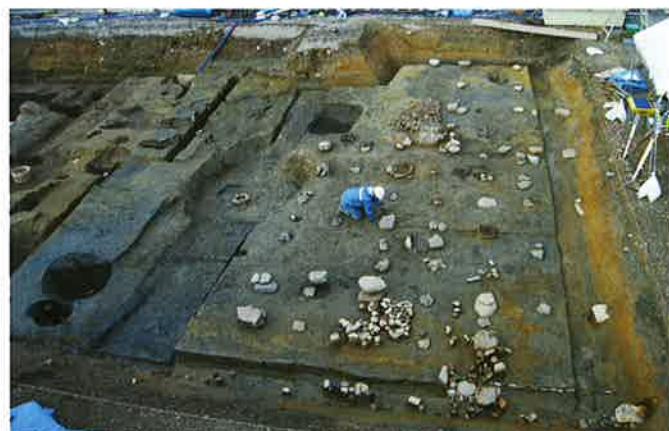
東側区 磁石建物跡（南から）

第2遺構面（標高0.8m）では、与力屋敷跡と考えられる磁石建物跡を検出した。この磁石建物跡は東側区のみで確認している。磁石は主に上面が扁平な川原石を使用し、北側と南側に磁石建物がわけられるものと考えられる。そして、第3遺構面（標高0.6m）では、島石（玄武岩）を磁石としている建物跡が検出されている。この島石磁石は南側建物のみで検出され、上面の川原石磁石面より0.2m程低い位置で検出している。さらに、川原石磁石とほぼ重複する位置で見つかって

これらの検出した礎石建物跡は、北側は表口（玄関）に関連する建物（城下町絵図から間口は北を向いている）で、南側は居住空間（母屋）であると考えている。検出した規模は、北側建物が南北桁行1間半（3m）・東西梁行5尺5寸（1.65m）で、南側建物が南北桁行3間半（7m）・東西梁行3間（6m）を測り、いずれも南北軸は座標方位北より4度ほど東を指している。今回検出した礎石列は、建物全体の一部の検出に留まっており、まだ調査区外の東側・南側へと続く様相のため、現段階において建物の全容を示す規模ではない。柱間寸法は現地の測量から2mの6尺6寸を基準としている。また、南側母屋の北側と西側には廂あるいは縁側が付くものと想定している。母屋側の南端では礫敷きや、東西方向に延びる幅0.4m・深さ0.2mの溝を検出しており、これらは屋敷内の水屋や台所のような施設ではないかと考えている。なお、第2遺構面・第3遺構面について西側区では上層からの攪乱により消失しており確認できていない。

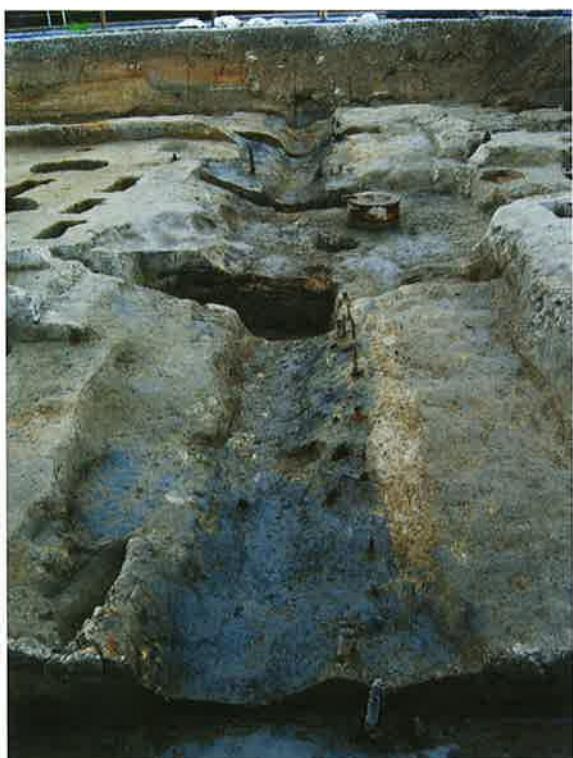
西側区 素掘り溝（屋敷境）（南から）

そして、西側区内では南北方向に延びる素掘り溝を検出している。この素掘り溝は、長さ11.5m・幅1.5mの規模で検出しており、西側屋敷地と東側屋敷地の屋敷境と考えられる。

また、溝掘り方東側上端部では、溝に沿うように南北に並ぶ杭列を検出している。素掘り溝は第4遺構面の時期に造られて機能し始めており、その後の礎石建物の時期まで使用されていたことが土層の観察からわかっている。初期段階では幅の広かった溝が、土砂の流入などにより次第に幅が狭くなっていく様子や、何回か土砂を掻き揚げ、溝を掘りなおしている痕跡もうかがえた。掘立柱建物・素掘り溝（屋敷境）が構築された時期は、出土した陶磁器の年代や土層観察から、松平期初期段階以降（1638年以降）と考えている。

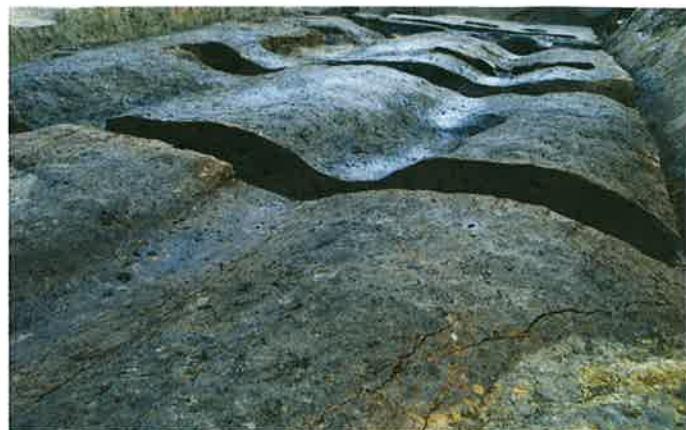
検出した畠の畝と畝間溝（北から）

第4遺構面の基盤層（厚さ0.4~0.5m）を撤去すると、標高0~-0.1mで畠の畝を検出した。この畝は西側区・東側区と調査区全体にひろがっている状態で確認している。畝や畝間の方向は南北方向で、9条の畝を検出した。また、調査区南側では東西方向の畝を2条検出している。作土は、場所により砂利が混じり、陶磁器片や植物遺存体も検出し、遺物の時期は17世紀前半を示していた。この調査成果により、堀尾期・京極期絵図の空白地=畠地という想定が出来うる結果となった。

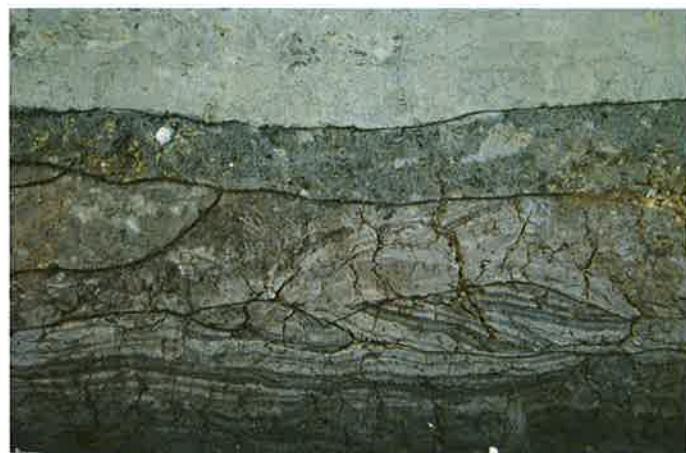
ラミナ層と攢乱のラミナ層ブロック

標高-0.3~-0.4mで明茶褐色粘質土と灰色粘質土が互層状に堆積しているラミナ層を検出した。この層は、西側区と東側区で確認されている。殿町～母衣町で見受けられる自然堆積層である黒褐色粘質土はここでは見当たらず、現段階では、このラミナ層を地山面と考えている。また、一部分ではあるがラミナ層直上に苔（地衣類）が敷き詰められている状況を確認している。さらにその下層から有機物自然堆積層と思われる明茶褐色土が検出され、標高-0.4mで松江城下町形成以前の灰色シルト質細砂層（旧地表面）を確認し
