# 現地説明会資料

平成27年5月30日(土)  
松江市歴史まちづくり部まちづくり文化財課  
公益財団法人松江市スポーツ振興財団

本調査地は、松江市母衣町43-2番地外に所在し、城山北公園線(通称大手前通り)の道路拡幅工事に伴う松江城下町遺跡(母衣町43-2外)の発掘調査です。

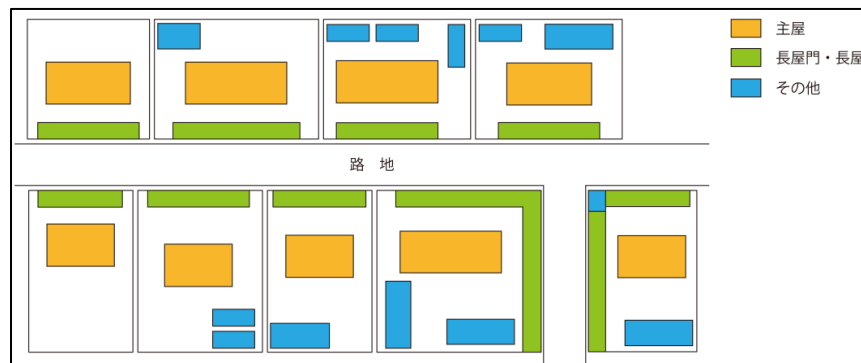
武家屋敷の主屋は敷地の中ほどに設けられていました。

街路(路地)に面しては、長屋門などの表門や土塀が建ち、側面や裏手は土塀や板塀などで区画されていました。

城下町の町割り模式図

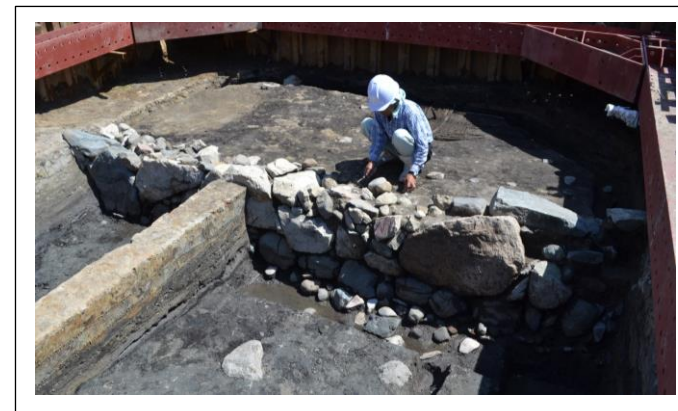
検出した長屋門跡の石垣(北から撮影)

今回検出した長屋門の石垣は屋敷側に面しています。これと対となる道路側には、石組水路の石垣(下段)を長屋門の土台として兼用していることが想定されます。

東西の規模は不明ですが、南北の奥行は4.20m(約2間)を測り、石垣の主軸は座標方位東から4度ほど南を向いています。石材鑑定から長屋門の石垣には、安山岩・玄武岩・流紋岩の3種類を使用していることが判明しました。

発見された『長屋門跡』の石垣は、見つかった地層から17世紀前半頃のものと考えています。松江城の石垣と比較すると規模は小さいのですが、石材では大海崎石(安山岩)を利用するなど共通する点もあります。また、割石と自然石をバランス良く利用している点など積み方にも共通点が見られました。

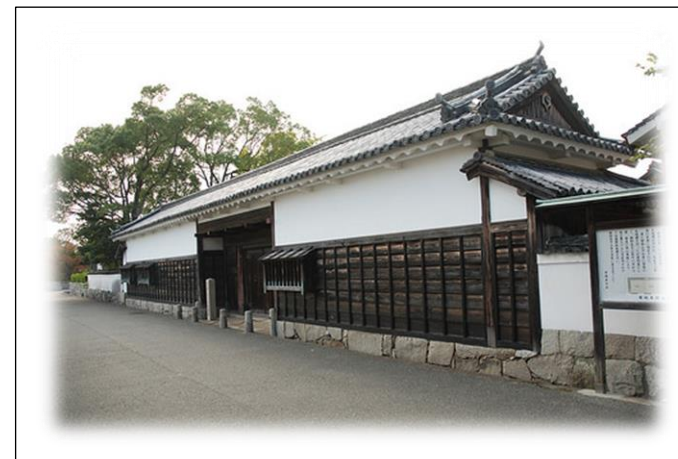
参考写真①：赤穂藩大石邸長屋門(兵庫県赤穂市上仮屋)

屋敷の周囲に家臣(使用人)を住ませる長屋を建て、その建物に扉をつけて門としたものです。石高や階層によってその形式が定められていました。
